Études d'auscultation du pont de Tassiga

Client : CNREX BTP / Direction Nationale des Routes (DNR) Mali

Lieu : Région de Gao, Mali

Date : Septembre 2016-Octobre 2016

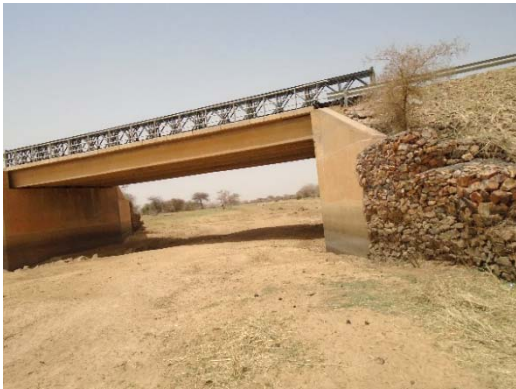
Suite à l'invasion des régions du nord du Mali en mars 2012 par les groupes armés, le pont de Tassiga a été dynamité par les djihadistes ou terroristes, ce qui a endommagé partiellement la culée droite, les extrémités des poutres et du tablier du pont. En mai 2013, le 31ème régiment du génie militaire de la force Serval a mis en place une structure métallique type Mabey afin d'assurer le trafic sur la route nationale RN 17.
